BMT-Notat

Skandek tagelementer

N4108-001

Gennemgang af tagelementer for fugt

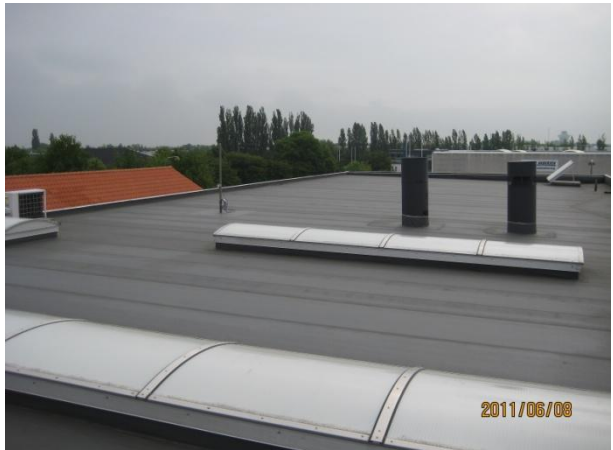
<p>Tagfladen er hel og med et begrænset antal gennemføringer.</p>

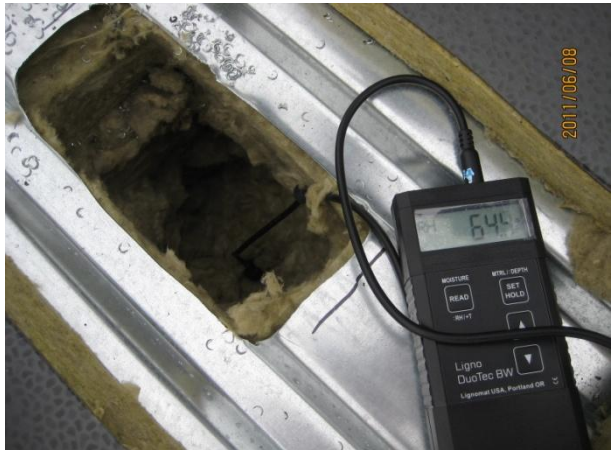
<p>Stålet i elementet er blankt og fugtindholdet i elementet er lavt.</p>

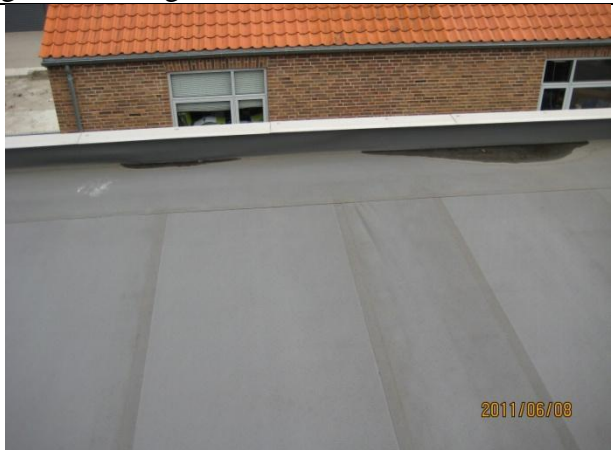
<p>Der ses enkelte lunker på taget, der bør rettes.</p>

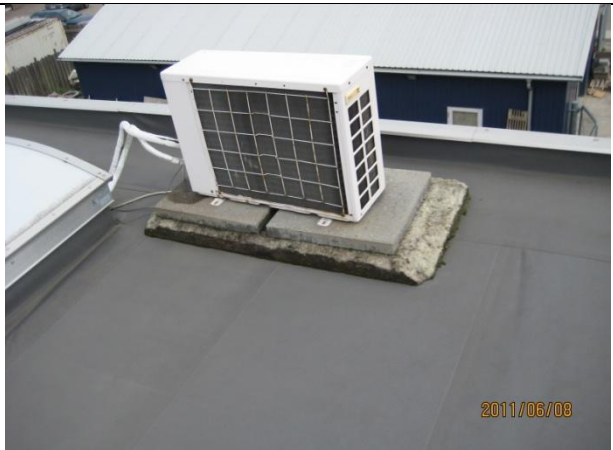
<p>Understøtningen af køleanlægget er mangelfuld og bør forbedres før der kommer skader på tagfolien.</p>

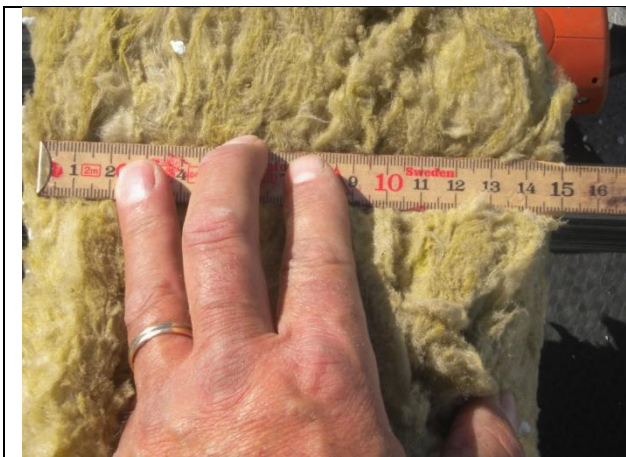
Elementet er isoleret med 150mm mineraluld.

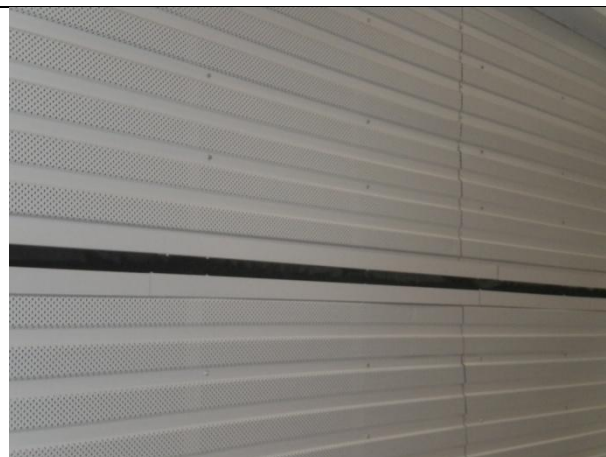
Elementerne fra undersiden. Samlingen mellem elementerne ses som en bred fuge. Det er ikke muligt at konstatere om dampspærren er samlet tæt.

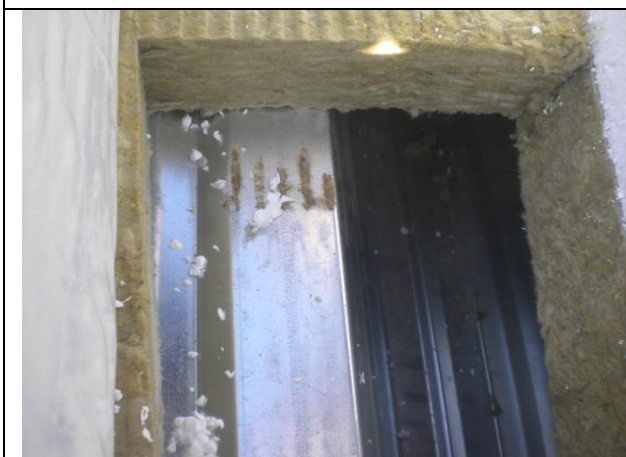
På den anden del af taget er det opbygget som et traditionelt varmt tag på en ståltrapezplade.

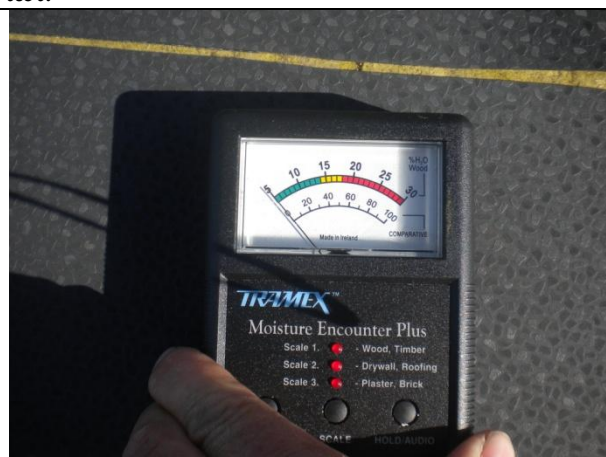
Der kunne heller ikke måles fugt i denne del af taget.

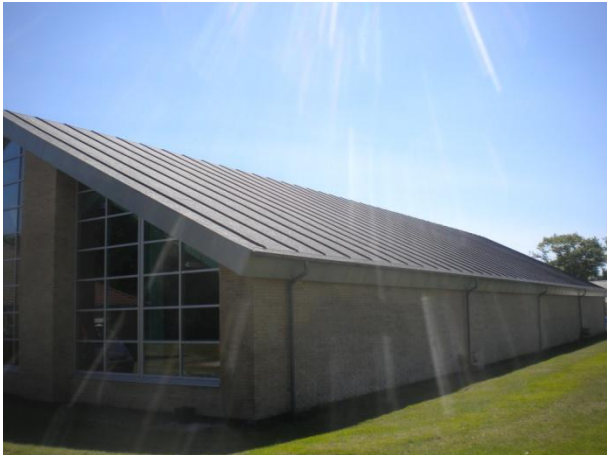
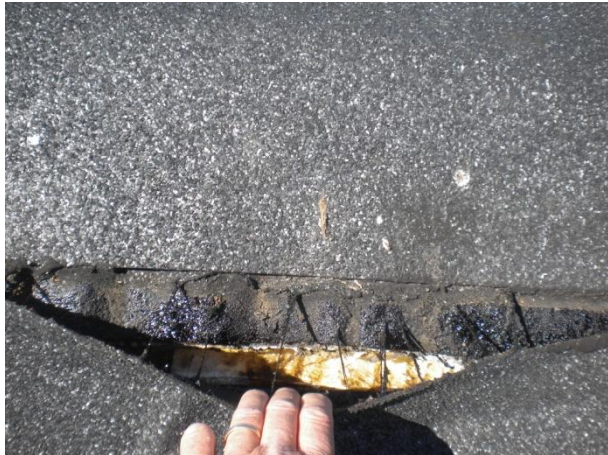
<p>Taget er et sadeltag med ca. 20 graders hældning.</p>	<p>Rygningsbanen var ikke svejst til banerne på tagfladerne</p>

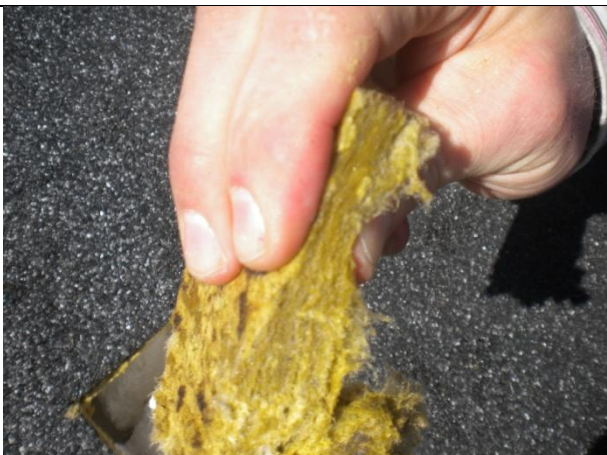
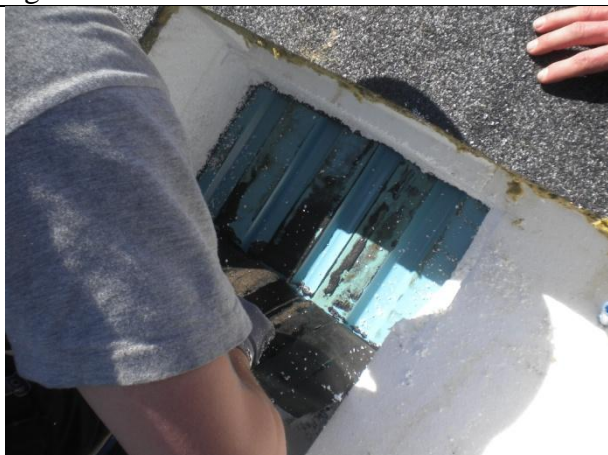
<p>Den udvendige isolering var stærkt opfugtet som følge af mangelfulde svejsning af ryggningsbane.</p>	<p>Under tagpaptækningen på elementet var der tørt og ingen tegn på tidligere opfugtning.</p>

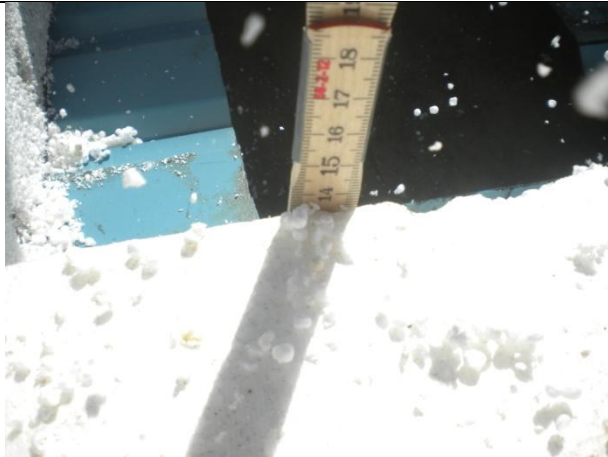
Der er udført en udvendig isolering i polystyren på 135mm og 140 mm mineraluld.

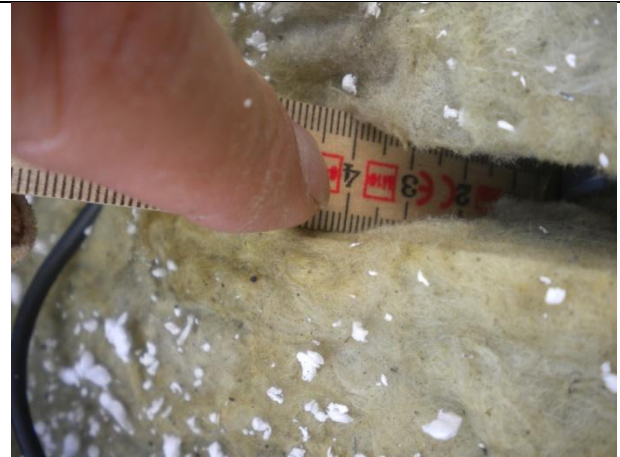
I elementet er der isoleret med 40mm mineraluld. Taget er derfor et varmt tag.

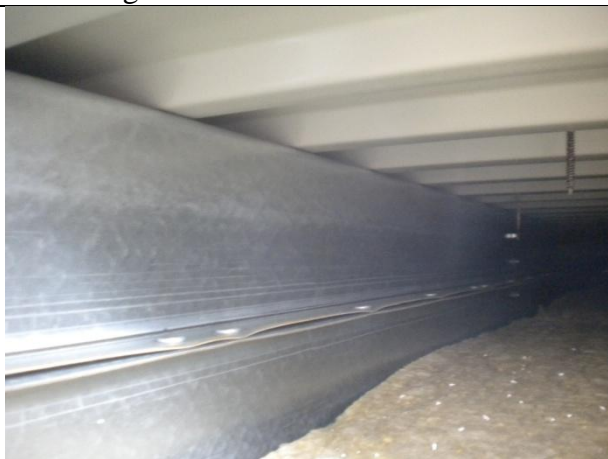
Der er ingen tegn på nuværende eller tidligere opfugtning inde i elementet

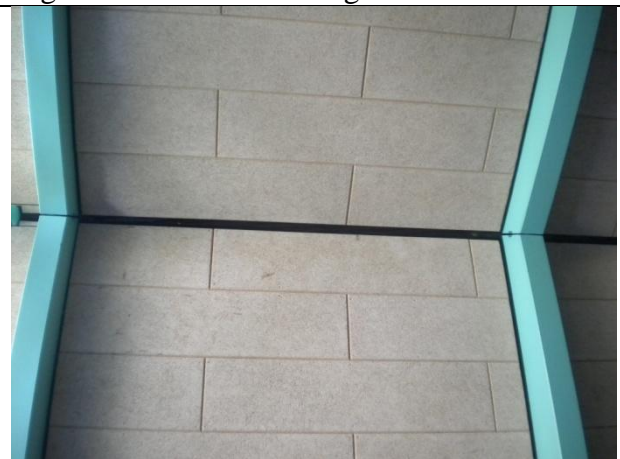
Kipsamlingen set indefra. Samling af dampspærre over kippen vurderes at være vanskelig, men var ikke muligt at kontrollere.

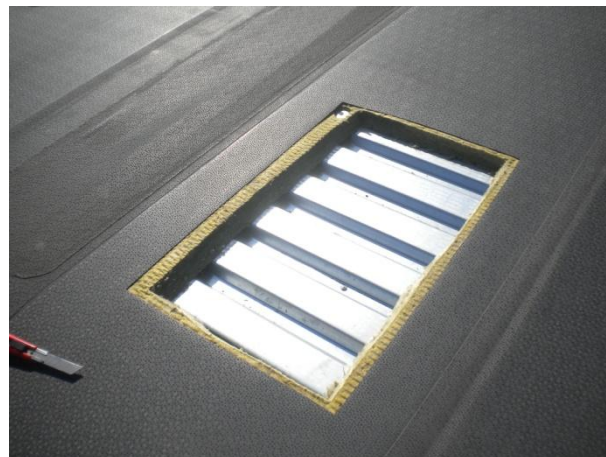
Tagfolien og brandisolering er fjernet. Stålet er blankt og intakt.

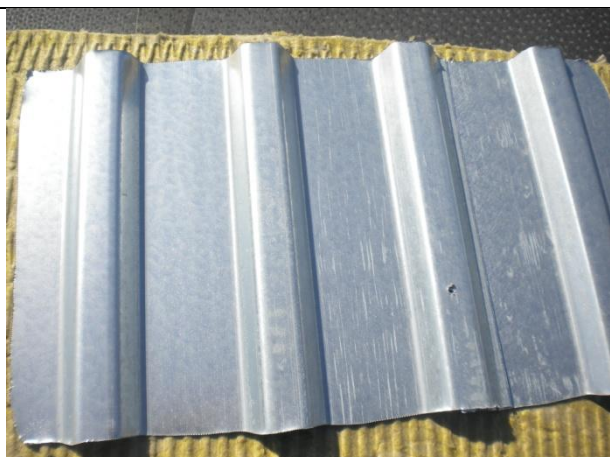
Undersiden af den korrugerede stålplade er blank og uden tegn på fugt.

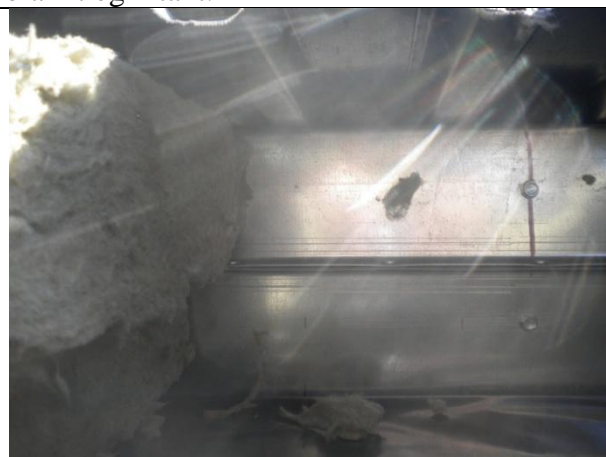
Bjælke og isolering i elementet. Der kunne ikke konstateres fugt eller tegn på tidligere opfugtning.

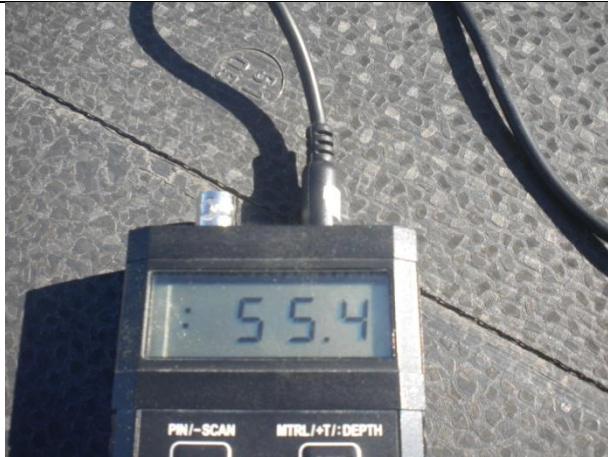
En måling af den relative luftfugtighed inde i elementet gav en lav værdi.

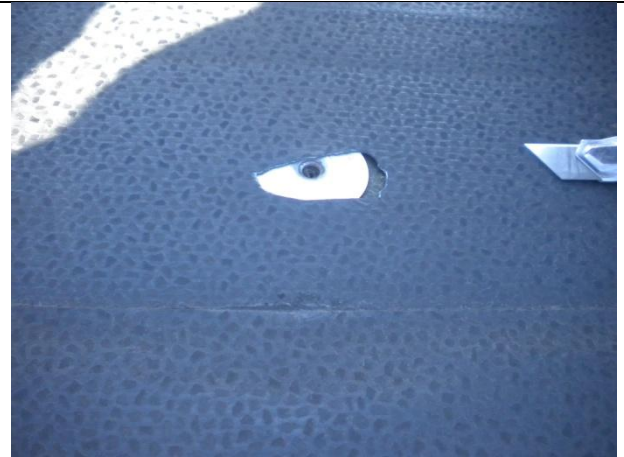
Teleskopskiverne til fastgørelse af tagfolien sidder løst

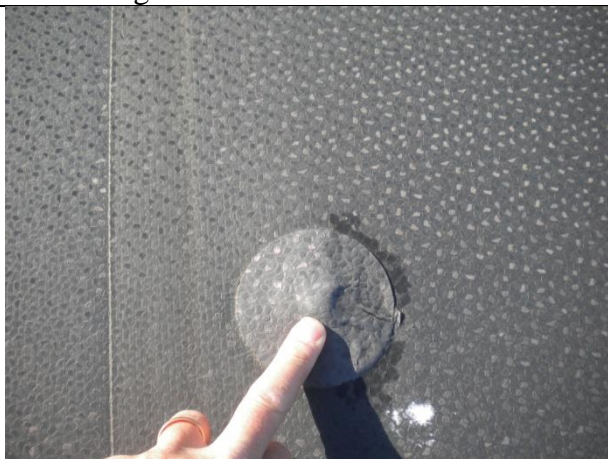
Tagskruen har været trykket op i teleskopet og har trykket på tagfolien.

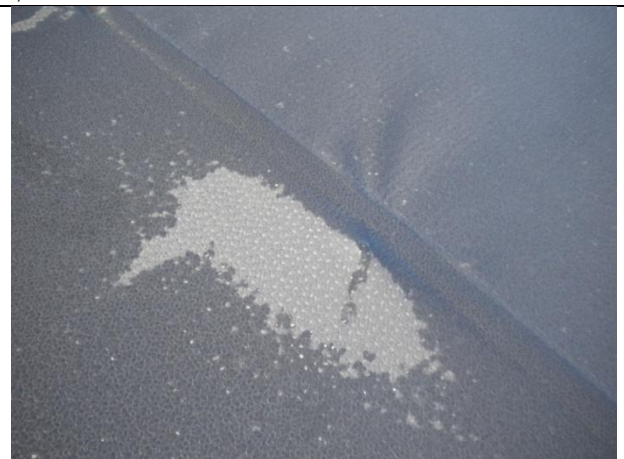
Folien blaffer en del i selv let vind. Det medfører trækspændinger i tagfolien.
