BMT-Notat

Skandek tagelementer

N4108-001

Gennemgang af tagelementer for fugt

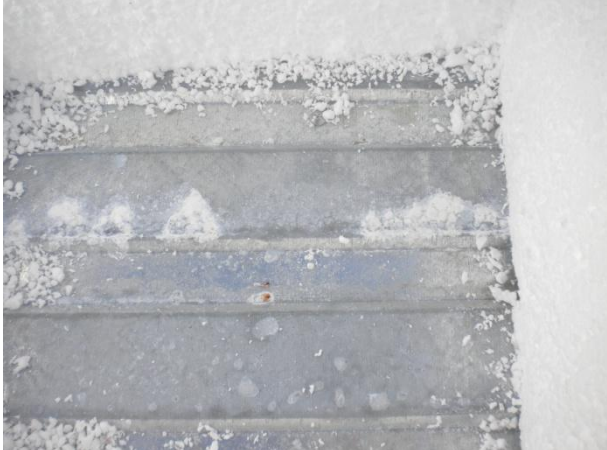
<p>Sagsnavn og adresse: Hadsund skole Stadionvej 5 9560 Hadsund</p>	<p>Skandek projektnummer 1235 m2 tag med folie</p>
<p>Opbygning Tagfolie 325 mm polystyren Skandek Tagelement: Korrugeret stålplade 150mm luft 150mm mineraluld Dampspærre Indvendig beklædning</p>	
<p>Resultater Der ses mindre aftegninger af fugt på oversiden af elementet. Alle overflader inde i elementet fremstår blanke.</p>	
<p>Billeder</p>
